Έκθεση σιδηροδρομικού ατυχήματος

Μετωπική σύγκρουση μεταξύ επιβατικής και εμπορικής στα Τέμπη, 28 Φεβρουαρίου 2023

RL01-2025, 27 Φεβρουαρίου 2025

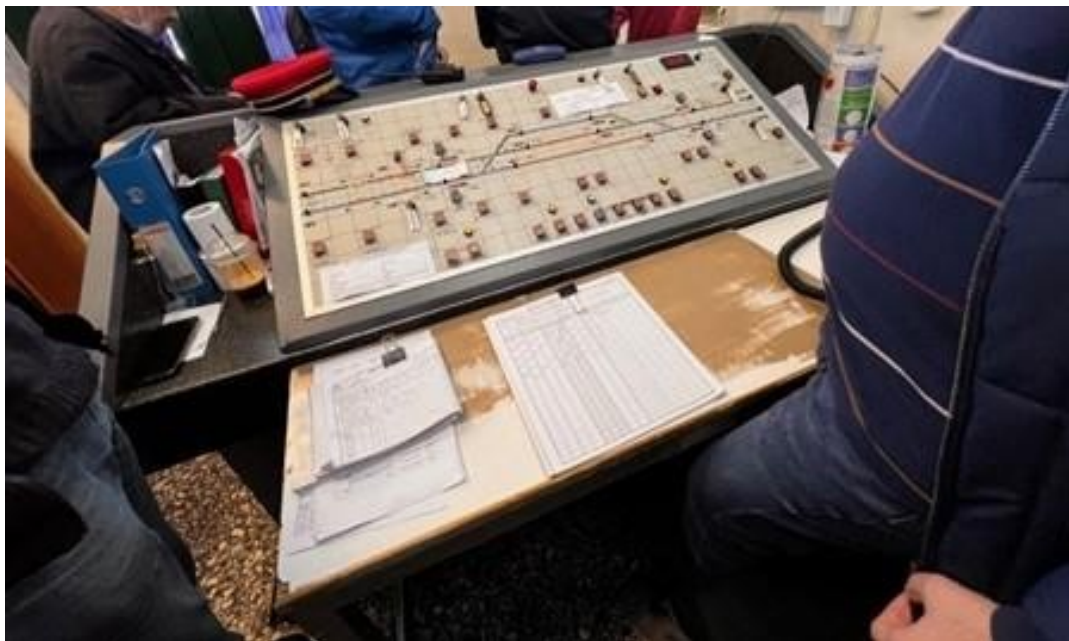
Εικόνα 42. Θέση των σταθμάρχων που έχουν προσαρμόσει το δικό τους γραφείο (σταθμός Αφιδναι).

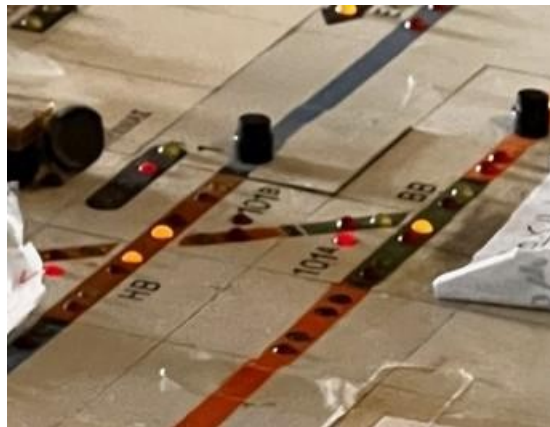
Εικόνα 43. Διακόπτες 101A/B

- 215 Λόγω τεχνικών προβλημάτων, ο διακόπτης 101A δεν μπορούσε να λειτουργήσει εξ αποστάσεως (94, σχήμα 43), μέσω του πίνακα ελέγχου. Για να μπορέσει να ελιχθεί ο διακόπτης στην επιθυμητή θέση, ο σταθμάρχης πρέπει να δώσει εντολή στον τοπικό χειριστή του διακόπτη, ο οποίος με τη σειρά του πρέπει να περπατήσει προς τους διακόπτες και να τους στερεώσει στη ζητούμενη θέση με φυσική παρέμβαση. Ο σταθμάρχης στη Λάρισα έδωσε εντολή στον τοπικό χειριστή των διακοπών στις 22:46 να τοποθετήσει τους διακόπτες 101 σε θέση παράκαμψης, αμέσως μετά την ενημέρωσή του από τον σταθμάρχη Παλαιοφάραλο ότι η αμαξοστοιχία IC-62 είχε αναχωρήσει για Λάρισα. Στις 22:57, ο χειριστής του διακόπτη ενημέρωσε ότι η δραστηριότητα εκτελέστηκε.

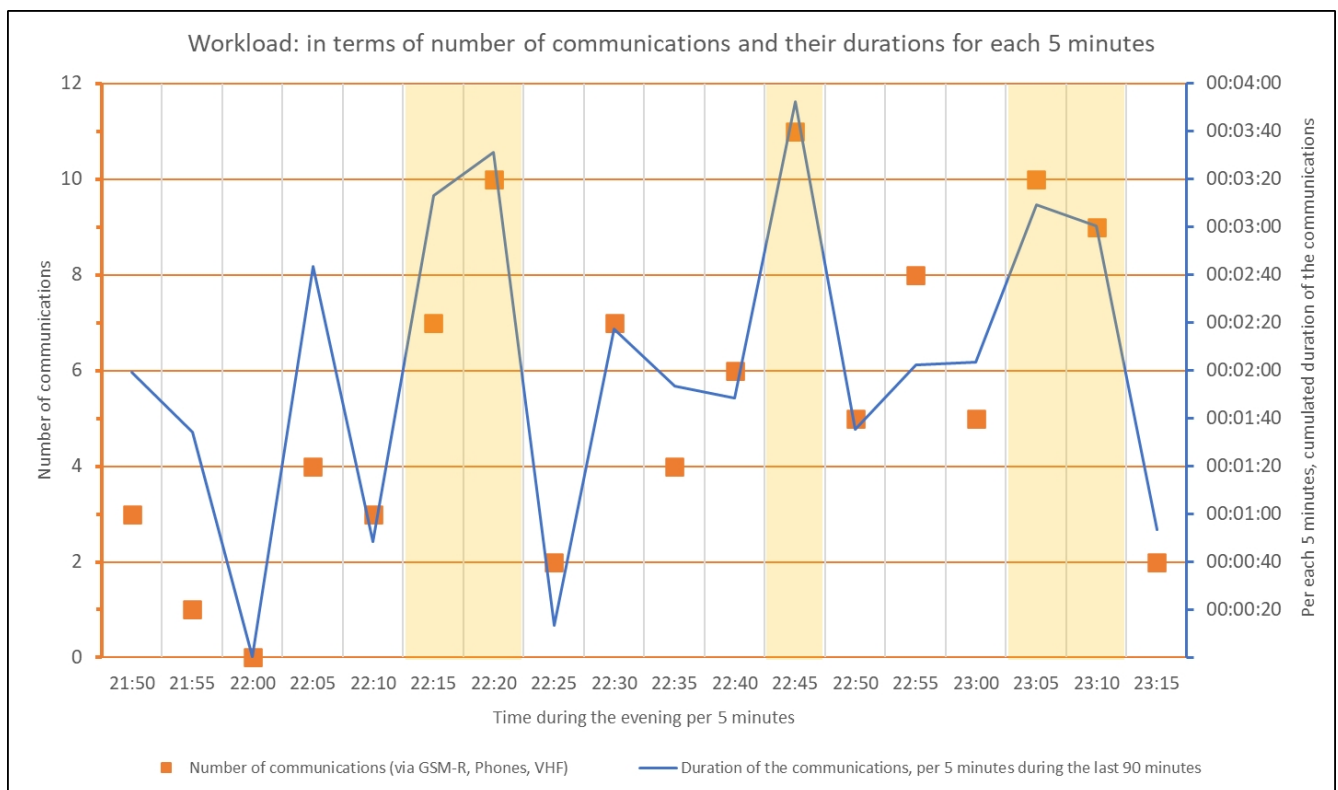
- 220 Η ανάλυση μόνο των επικοινωνιών, χωρίς καν να λαμβάνονται υπόψη άλλες εργασίες, δείχνει τρεις περιόδους αιχμής (Σχήμα 44) που φαίνεται να αντιστοιχούν στα διαδοχικά λάθη που έκανε ο σταθμάρχης: τον καθορισμό των δρομολογίων για την αμαξοστοιχία 2597 και το IC-62 αντίστοιχα και τη μη ανίχνευση του λάθους με τον διακόπτη 118. Αυτό δείχνει ότι οι περίοδοι πολύ μεγάλου φόρτου εργασίας, ιδίως για τους λιγότερο έμπειρους χειριστές, μπορούν να αποτελέσουν άμεση αιτία για λάθη, σφάλματα και παραβίαση της ρουτίνας, επειδή "δεν υπάρχει χρόνος να σκεφτεί" ή "συλλαμβάνεται από τη ροή των θεμάτων που πρέπει να ελέγξει". Αυτός ο τύπος ανάλυσης του φόρτου εργασίας, με αποτελέσματα πέραν των ανθρώπινων δυνατοτήτων, δείχνει τη σημασία της ενσωμάτωσης των ανθρώπινων και οργανωτικών παραγόντων στις πρακτικές διαχείρισης κινδύνων (4.2.)80.

Εικόνα 44. Πραγματική ανάλυση του φόρτου εργασίας επικοινωνίας ως κινδύνου που πρέπει να ληφθεί υπόψη κατά την ενσωμάτωση του HOF.

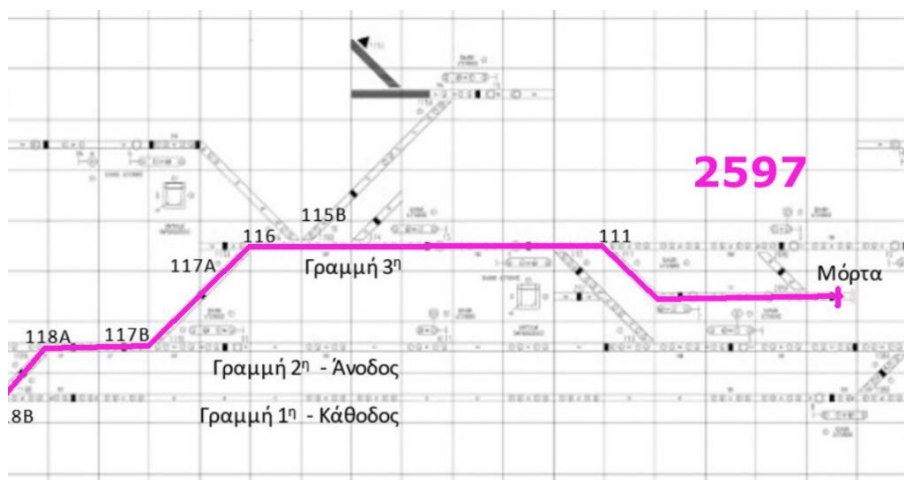
Εικόνα 45. Η διαδρομή για την είσοδο της αμαξοστοιχίας 2597.

- Κατά τον χειροκίνητο καθορισμό της διαδρομής για την είσοδο της αμαξοστοιχίας 2597, ο σταθμάρχης της Λάρισας ξέχασε να γυρίσει τους διακόπτες 116 και 115B στη σωστή θέση. Σε άλλες περιπτώσεις οι διακόπτες αυτοί θα ήταν στη σωστή θέση μετά την είσοδο και την παραλαβή της αμαξοστοιχίας 2575 από το Βόλο στη γραμμή 3. Νωρίτερα, στις 28/02 αυτή η αμαξοστοιχία 2575 τοποθετήθηκε στη γραμμή 6 στις 22:10 από τον σταθμάρχη της απογευματινής βάρδιας επειδή η γραμμή 3 ήταν κατεληγμένη από την αμαξοστοιχία 2594 που είχε επιστρέψει στο σταθμό στις 21:30 μετά από προβλήματα έλξης που προέκυψαν κατά την πορεία της προς τους Νέους Πόρους (93).

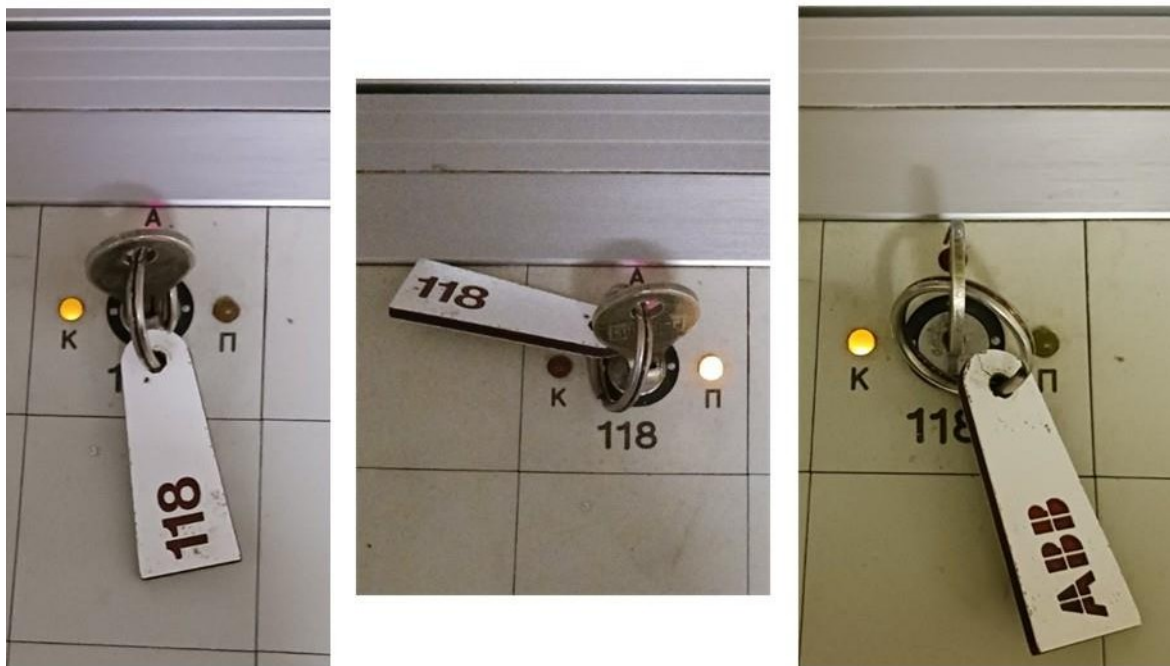
- 236 Στο επάνω μέρος του πίνακα ελέγχου υπάρχουν πλήκτρα τριών θέσεων, τα οποία αριθμούνται ανάλογα με τον ηλεκτροκίνητο διακόπτη που χειρίζονται. Αυτά τα πλήκτρα χρησιμοποιούνται για τον ανεξάρτητο, χειροκίνητο έλεγχο οποιουδήποτε ηλεκτροκίνητου διακόπτη. Στρέφοντας το πλήκτρο από την κεντρική θέση κατά 90 μοίρες αριστερόστροφα, δίνεται εντολή στους διακόπτες να μετακινηθούν στην "κύρια" θέση (ένδειξη "Κ"). Αντίστοιχα, στρέφοντας το κλειδί κατά 90 μοίρες με το ρολόι, οι διακόπτες διατάσσονται να μετακινηθούν στη θέση "παρακάμψης" (ένδειξη "Π"). Όταν υπάρχει αντιστοιχία μεταξύ της φυσικής θέσης των διακοπών και του πλήκτρου ελέγχου τους, η κίτρινη φωτεινή δίοδος για την υποδεικνυόμενη θέση των διακοπών ανάβει σταθερά. Πάνω από το πλήκτρο κάθε διακόπτη, υπάρχει επίσης μια κόκκινη φωτεινή δίοδος, στην κεντρική θέση με την ένδειξη "Α". Αυτή είναι η θέση στην οποία πρέπει να τοποθετηθεί το πλήκτρο για να επιτρέψει την "αυτόματα ρύθμιση" των διαδρομών (εικόνα 46).

Εικόνα 46.Λεπτομέρεια του πλήκτρου τριών θέσεων για το χειρισμό των διακοπών 118 στον πίνακα ελέγχου Larissa.

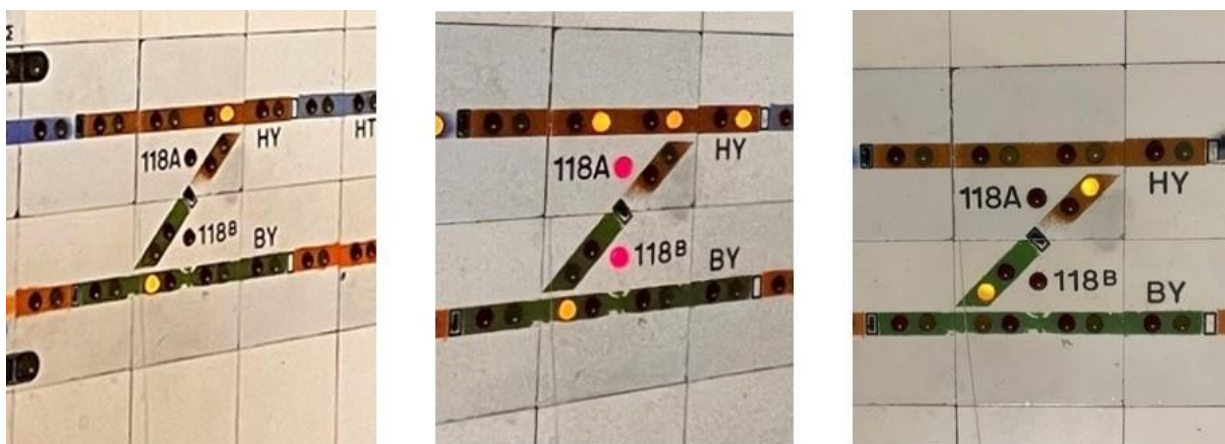
- 237 Οι διακόπτες υποδεικνύονται στον πίνακα ελέγχου από την τομή των γραμμών που δείχνουν τις σιδηροδρομικές γραμμές. Κάθε διακόπτης επισημαίνεται με έναν αριθμό και ένα γράμμα εάν δύο διακόπτες έχουν τον ίδιο αριθμό. Υπάρχουν δύο κίτρινες λυχνίες που υποδεικνύουν τη θέση του διακόπτη σε "κύρια" ή "παράκαμψη"(Εικόνα 47). Με τη ρύθμιση της διαδρομής, τα φώτα στην περιοχή των διακοπών, συνδυασμός του φωτός στην είσοδο του διακόπτη και της διαδρομής "κύριας" ή "παράκαμψης".

Σχήμα 47. Λεπτομέρεια των διακοπών 118 στον πίνακα ελέγχου Larissa (κύρια-μετακινούμενη-παράκαμψη).

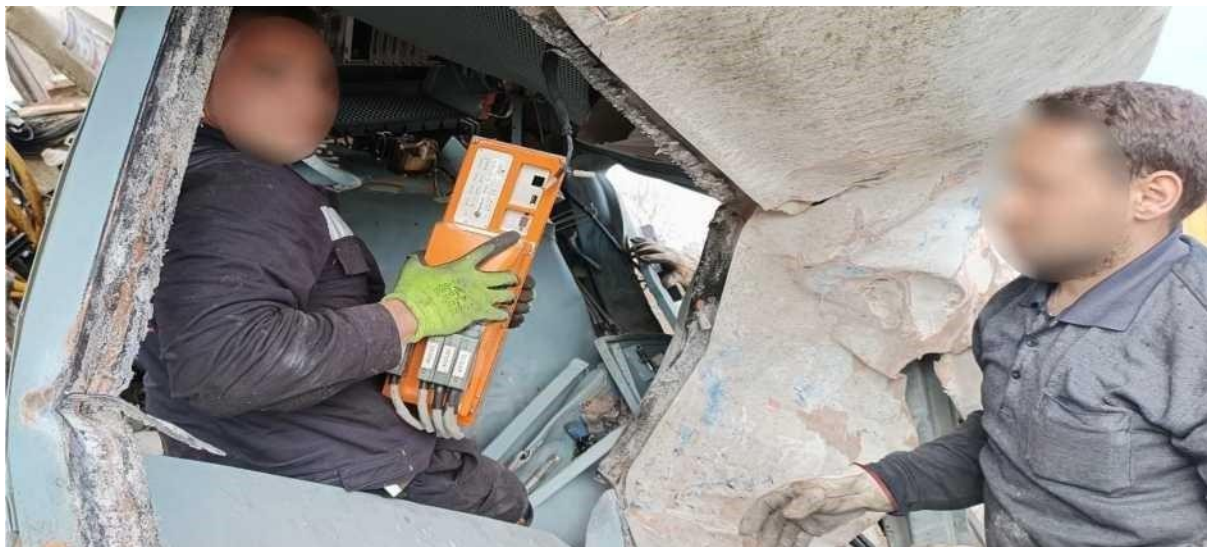
- 416 Τη στιγμή της πρώτης πρόσκρουσης, όπως καταγράφηκε από τα δεδομένα TELOC που καταγράφηκαν στο τρένο και ανακτήθηκαν από τον τόπο του ατυχήματος, η ταχύτητα της αμαξοστοιχίας 63503 ήταν 89,91 km/h. Αυτό είναι εντός του ορίου ταχύτητας των 100 km/h για εμπορευματικές αμαξοστοιχίες στη συγκεκριμένη θέση (4.2.4). Δεδομένου ότι οι μηχανοδηγοί της αμαξοστοιχίας 63503 δεν ήταν δυνατόν να είχαν εντοπίσει νωρίτερα τον επικείμενο κίνδυνο από την έξοδο της επιβατικής αμαξοστοιχίας από τη σήραγγα, η πέδηση έκτακτης ανάγκης ενεργοποιήθηκε μόλις ένα δευτερόλεπτο πριν από την πραγματική σύγκρουση.

Εικόνα 54. Καταγραφείς δεδομένων TELOC επί του οχήματος, αμαξοστοιχία 63503, ατμομηχανή 120-022, που ανακτήθηκε από δικαστικούς εμπειρογνώμονες στις 05.03.2023.

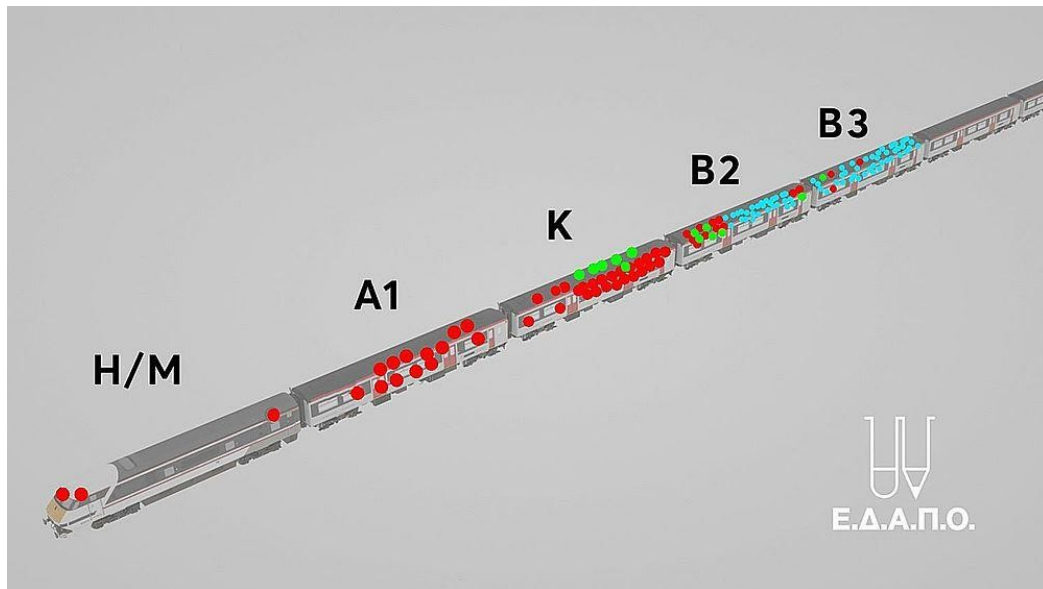
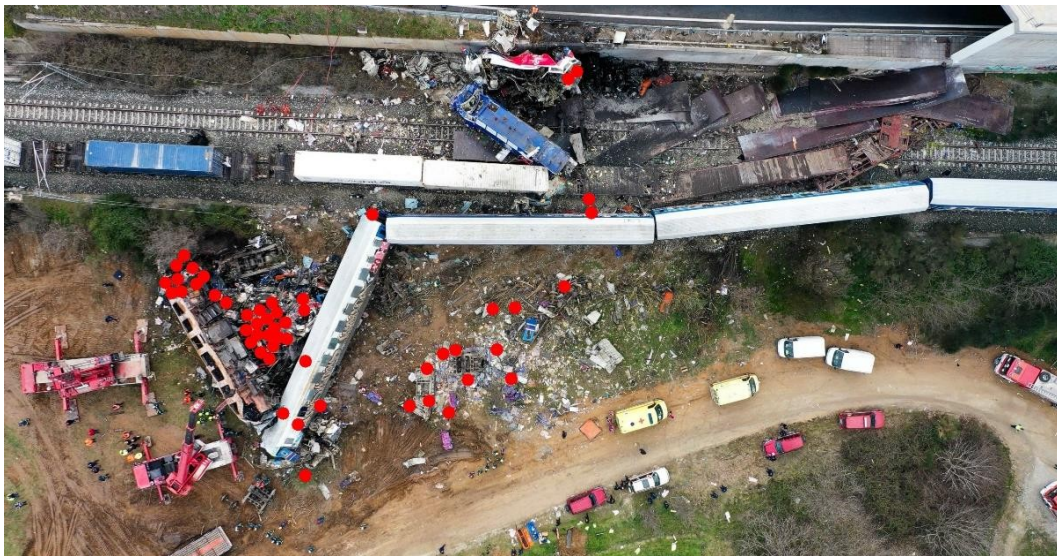
- 423 Το βαγόνι B3 της επιβατικής αμαξοστοιχίας δεν μεγάλες δυνάμεις επιβράδυνσης και ήταν απολύτως βιώσιμο, αν δεν υπήρχαν δευτερεύουσες συγκρούσεις από το βαγόνι B2 που προσέκρουσε στην οροφή του και ένα τμήμα της ατμομηχανής που προσέκρουσε στο πλάι του βαγονιού B3. Υπήρχαν 2 τραυματίες που υπέστησαν και οι δύο σοβαρά τραύματα στο κεφάλι και τη σπονδυλική στήλη λόγω της πρόσκρουσης από τα βαριά συντρίμμια που εισήλθαν από τα πλευρικά παράθυρα. Και τα δύο θύματα σκοτώθηκαν ακαριαία χωρίς καμία πιθανότητα επιβίωσης, δεδομένης της άτυχης θέσης στην οποία βρέθηκαν (οι άλλοι επιβάτες που κάθονταν δίπλα τους ήταν πρακτικά σώοι). Και 5 τραυματισμένα θύματα εκτινάχθηκαν κατά τη διάρκεια της σύγκρουσης ή πήδηξαν από ύψος για να βγουν από το βαγόνι.

Εικόνα 55. Αρχικές και τελικές εκτιμώμενες θέσεις των νεκρών, απεικονισμένες στο σχήμα του τμήματος του IC-62 που χτυπήθηκε, καθώς και επί τόπου.

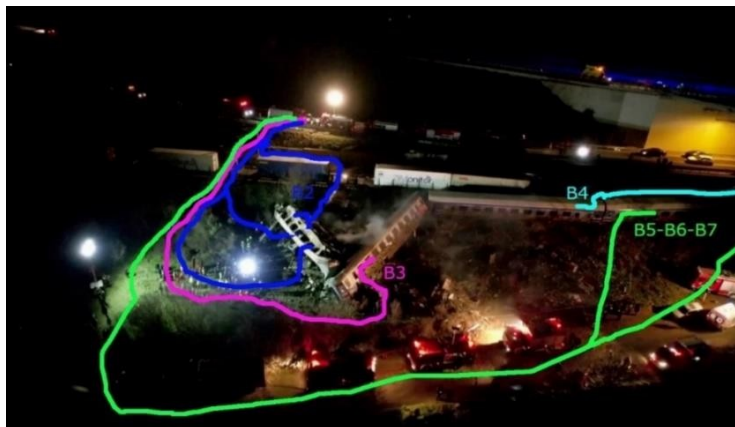
- 427 Οι επιβάτες των λεωφορείων B4 έως B7 κατάφεραν να χειριστούν τις χειρολαβές έκτακτης ανάγκης των θυρών και να ανοίξουν τις πόρτες για να αυτοεκκενωθούν με επιτυχία. Στο θαγόνι B3, η πρόσβαση στις μπροστινές πόρτες ήταν περιορισμένη λόγω της κατάρρευσης τμημάτων της οροφής που εμπόδιζαν το στενό πέρασμα προς την πόρτα. Οι επιβάτες επέλεξαν να σπάσουν ένα παράθυρο στην αριστερή πλευρά και να κατέβουν από εκεί για να αυτοεκκενωθούν. Η Πυροσβεστική Υπηρεσία χρησιμοποίησε το ίδιο παράθυρο προκειμένου να εισέλθει και να εκκενώσει 3 τραυματίες και 3 τραυματισμένους επιβάτες που είχαν παγιδευτεί και χρειάζονταν μηχανικά εργαλεία για να .

- 428 Τουλάχιστον δύο επιβάτες υπέστησαν σοβαρούς τραυματισμούς (κατάγματα οστών και εξαρθρώσεις) κατά τη διάρκεια της εκκένωσης: (οι επόμενοι επιβάτες που πήδηξαν από ίδιο παράθυρο το απέφυγαν ρίχνοντας τις αποσκευές τους για να προσγειωθούν σε πιο μαλακή επιφάνεια) και 1 άνδρας επιβάτης που πήδηξε πρώτος από το μπροστινό αριστερό παράθυρο του λεωφορείου B3, υπέστη σοβαρούς τραυματισμούς πέφτοντας σε συντρίμια από κάτω (οι επόμενοι επιβάτες που εκκενώθηκαν από το ίδιο παράθυρο φρόντισαν να κατέβουν προσεκτικά για να αποφύγουν τον τραυματισμό). Άγνωστος αριθμός επιβατών φέρεται να τραυματίστηκε ελαφρά κατά την εκκένωση, κυρίως με παρόμοιο τρόπο.

Εικόνα 56. Διαδρομές αυτοεκκένωσης των επιβατών πριν από την άφιξη των υπηρεσιών έκτακτης ανάγκης στον τόπο του ατυχήματος.

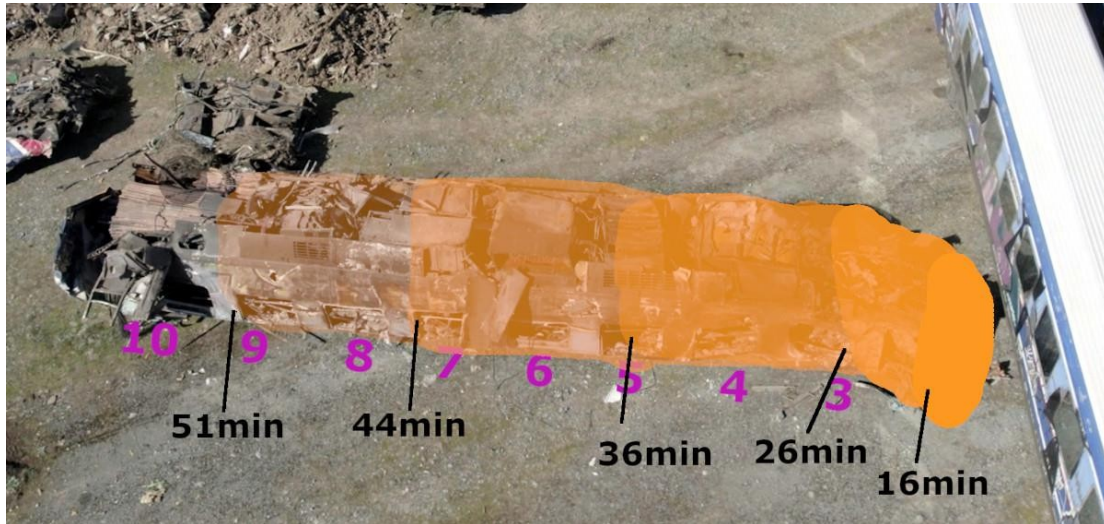
- 447 Δεν υπήρχε ενεργό (αυτόματο) σύστημα πυρόσβεσης εγκατεστημένο σε κανένα από τα εμπλεκόμενα βαγόνια. Η επιβατική αμαξοστοιχία ήταν εξοπλισμένη με φορητούς πυροσβεστήρες στις δύο άκρες κάθε βαγονιού. Ωστόσο, δεν υπάρχει καμία ένδειξη ότι πραγματοποιήθηκε πυρόσβεση με τη χρήση αυτών των φορητών πυροσβεστήρων, είτε από το προσωπικό του τρένου είτε από οποιονδήποτε από τους επιβάτες.
- 448 Ένας πυροσβεστήρας φέρεται να χρησιμοποιήθηκε για να σπάζει ένα παράθυρο στο μπροστινό μέρος του βαγονιού B3. Δύο επιβάτες (εν ενεργεία αξιωματικοί του Ελληνικού Πολεμικού Ναυτικού) χρησιμοποίησαν έναν φορητό πυροσβεστήρα έξω από τα βαγόνια προκειμένου να τραβήξουν έναν άλλο τραυματισμένο επιβάτη από την άκρη μιας πυρκαγιάς που έκαιγε στο επίπεδο του εδάφους κάτω από το μπροστινό μέρος του βαγονιού B2.

Αυτή η δευτερεύουσα πυρκαγιά του βαγονιού B2 ξεκίνησε από το κάτω μέρος και εν ευθέτω χρόνω (γύρω στις 23:35) ανέβηκε στο μπροστινό μέρος του βαγονιού B2 και κατέκαψε όλο το μήκος, χωρίς καμία ενεργή πυρόσβεση, μέχρι που η πυρκαγιά έφτασε στο τέλος του βαγονιού και άρχισε να απειλεί το βαγόνι B3 (εικόνα 57). Μέχρι τις 23:38 ή μετά από περίπου 16-20 λεπτά, το μπροστινό μέρος του βαγονιού B2 είχε αρχίσει να καίγεται με πολύ ισχυρές φλόγες. Μετά από αυτό το στάδιο, η πυρκαγιά αυτή δεν καμία ανώμαλη ή απροσδόκητη ταχύτητα και ένταση φλόγας (Εικόνα 57). Η αργή ταχύτητα αυτής της πυρκαγιάς συνάδει με μια πυρκαγιά που τρέφεται από την ταπετσαρία, τα εξαρτήματα και τα υλικά κατασκευής του ίδιου του βαγονιού, χωρίς την προφανή παρουσία οποιουδήποτε επιταχυντή. Χωρίς καμία πυρόσβεση (είτε ενεργή είτε αυτόματη), η φωτιά πήρε την πορεία της και έκαψε κάθε εύφλεκτο υλικό που ήταν διαθέσιμο. Μετά από περίπου 35-40 λεπτά, η πυρκαγιά είχε προχωρήσει περισσότερο κατά μήκος της άμαζας και μέχρι τις 00:00 είχε περάσει στα μισά του διαθέσιμου μήκους. Μέχρι τις 00:40, η φωτιά είχε καταναλώσει όλο το μήκος του B2 και είχε αρχίσει να σβήνει μόνη της, πιθανότατα επειδή δεν είχε τίποτα άλλο να κάψει.

Εικόνα 57. Εξέλιξη της πυρκαγιάς στο βαγόνι B2 (από δεξιά προς τα αριστερά, σε λεπτά). (Πηγή: ΕΔΑΡΟ)

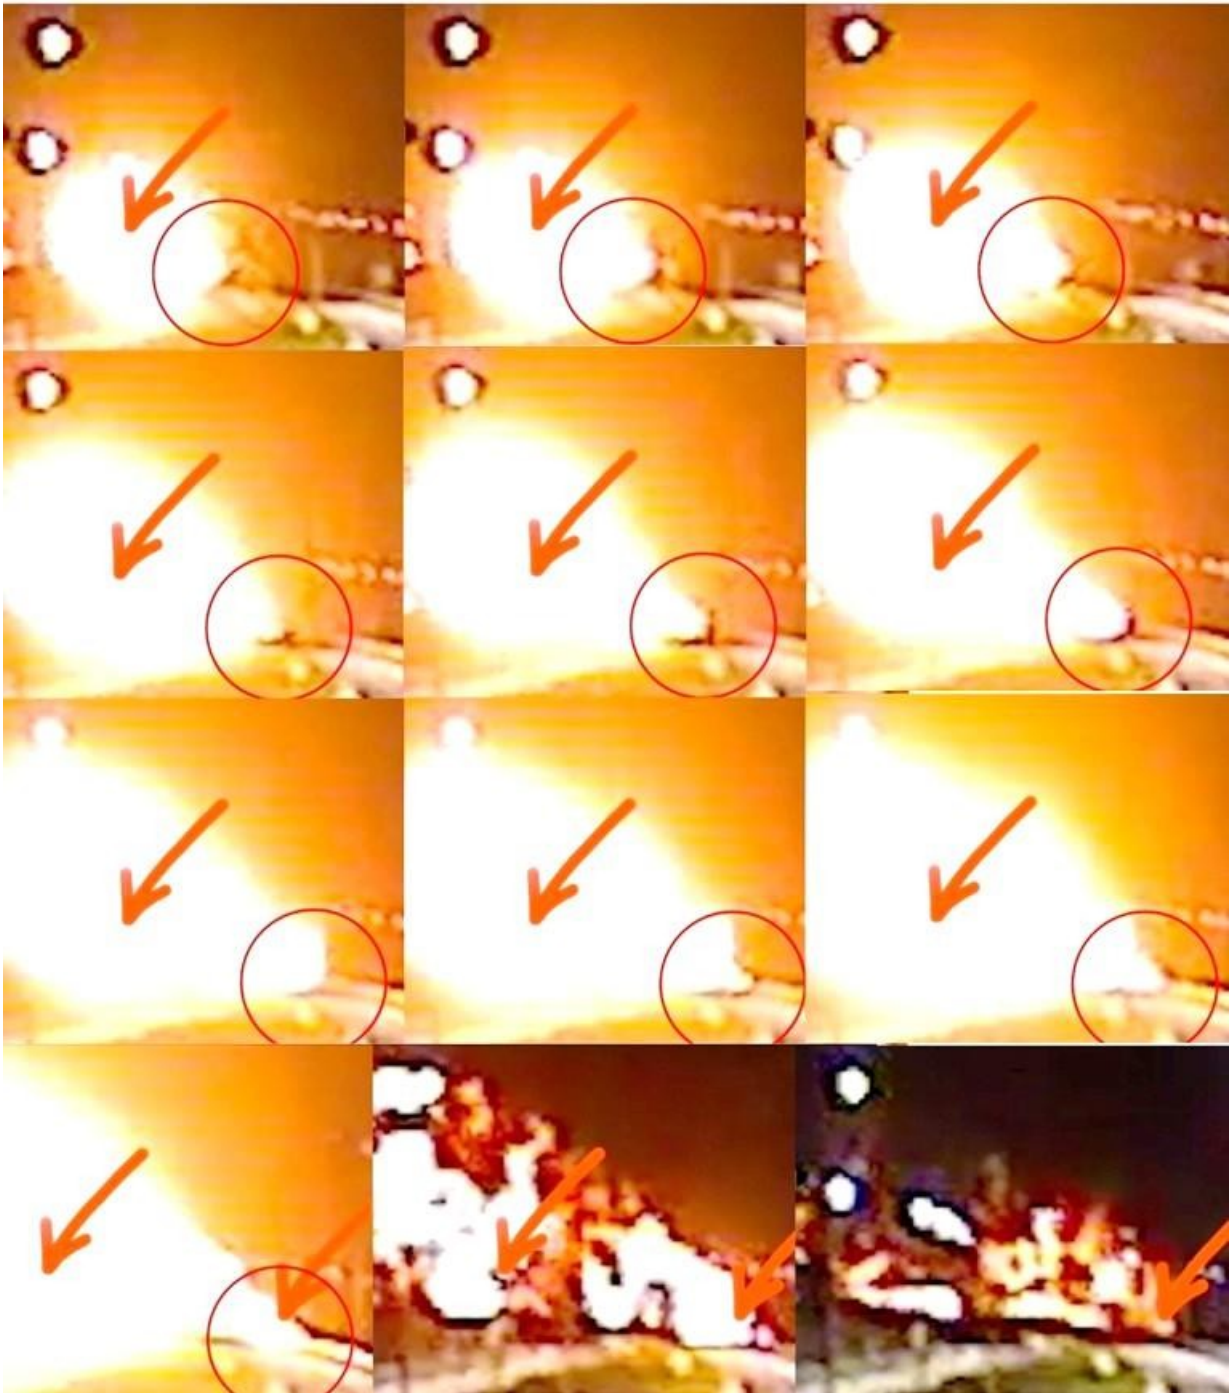
- 458 Η ακόλουθη ακολουθία εικόνων (καρέ από το βίντεο του Αυτοκινητόδρομου Αιγαίου) ξεκινά 2 δευτερόλεπτα μετά την αρχική εκτόνωση που ξεκίνησε στο σημείο που υποδεικνύεται από το κόκκινο βέλος. Όπως μπορεί να παρατηρηθεί από αυτά τα καρέ του βίντεο, ένα σκούρο ακανόνιστο σχήμα κινείται προς τα βόρεια για διάρκεια περίπου 4 δευτερολέπτων, κατά τη διάρκεια των οποίων παρατηρούνται ισχυρές φλόγες να . Η απόσταση που καλύφθηκε ήταν περίπου 40 μέτρα, οπότε αυτό δίνει μια μέση ταχύτητα 10m/sec ή 36kmh για το βαγόνι μέχρι να σταματήσει.

Εικόνα 59. Η ακολουθία της πυρκαγιάς από το σημείο σύγκρουσης έως το τελικό στάδιο.

- 459 Το σχήμα της αρχικής ανάφλεξης και της επακόλουθης πύρινης σφαίρας συνάδει με υγρό πτητικό καύσιμο και όχι με υγροποιημένο αέριο, το οποίο θα δημιουργούσε πυρκαγιά πίδακα και πυροσβεστικό νέφος. Μια πυρκαγιά πίδακα είναι "μια φλόγα υψηλής θερμοκρασίας από καύσιμο που καίγεται και απελευθερώνεται υπό πίεση σε συγκεκριμένο προσανατολισμό" που σημαίνει ότι μια πυρκαγιά πίδακα θα είχε διαφορετικό σχήμα και τυχαίο προσανατολισμό (όχι μόνο προς τα πάνω). Περαιτέρω ένδειξη αυτού, είναι η ύπαρξη των δευτερευουσών πυρκαγιών σε λίμνη που συνέχισαν να καίγονται και οι οποίες δεν θα μπορούσαν να δημιουργηθούν από αέριο. Η πολύ γρήγορη αρχική εκτυροσκόρπηση και το σχήμα και η ανύψωση της μορφής "μανιταριού" δείχνουν επίσης προς ένα πτητικό, υγρό καύσιμο (μια φωτιά πετρελαίου θα έπεφτε γρήγορα έδαφος).

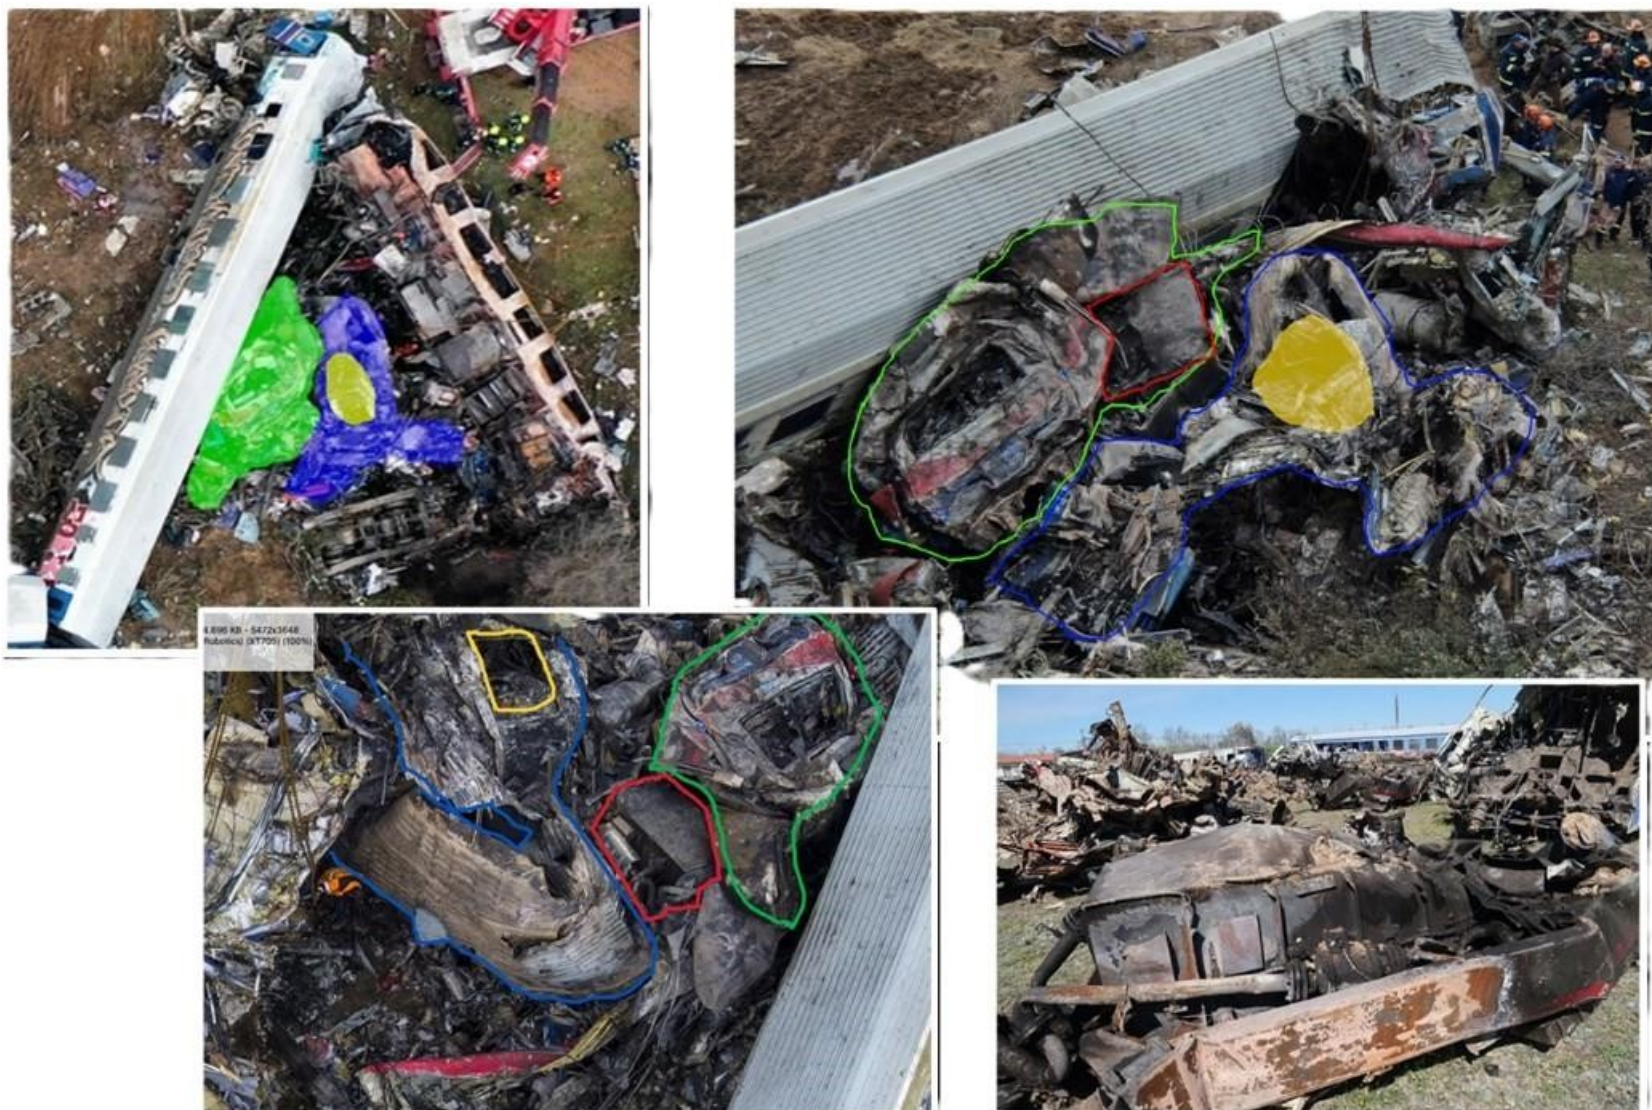
Εικόνα 61. Περαιτέρω εικόνες της θέσης του , της επιβατικής ατμομηχανής και του μετασχηματιστή της.

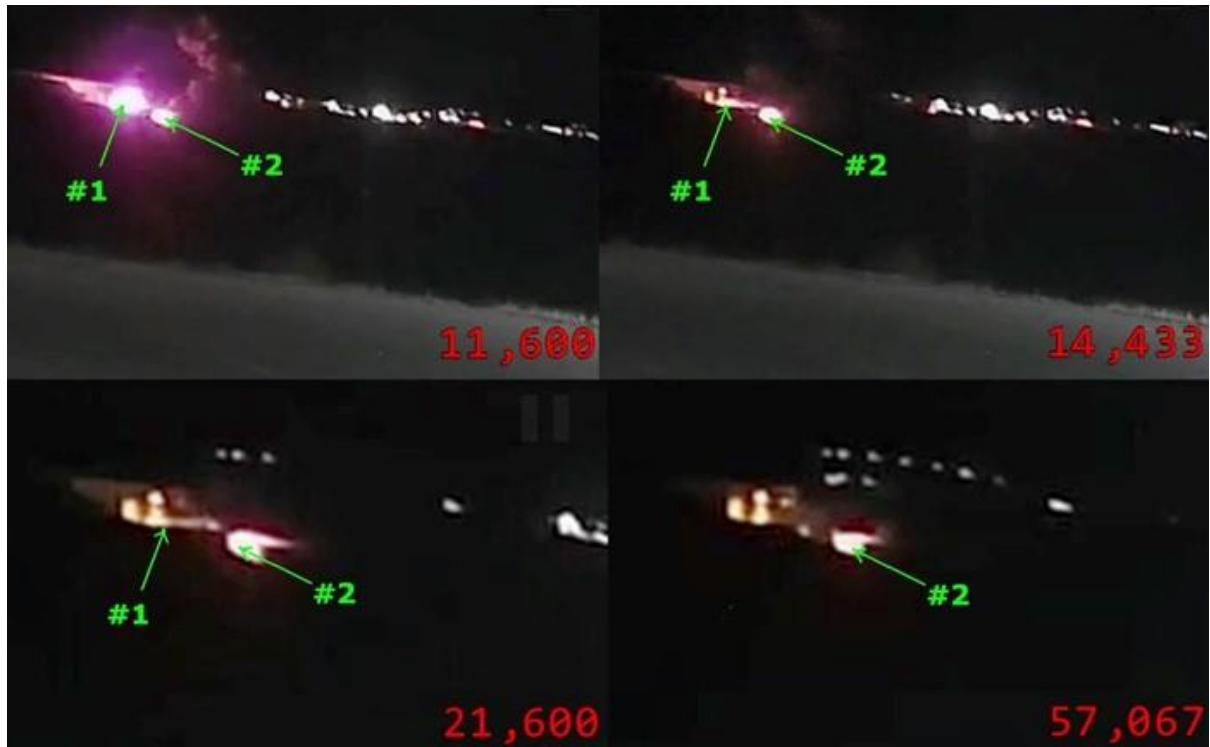
- 463 Ακολουθώντας αυτή τη φωτιά προς τα πίσω στο χρόνο, είναι πολύ πιθανό ότι η φωτιά που κατέκαψε το αυτοκίνητο του εστιατορίου είναι η ίδια φωτιά που έχει καταγραφεί 4 λεπτά μετά τη σύγκρουση, καίγοντας από κάτω μέρος του (τρακαρισμένου και λυγισμένου σε σχήμα S) αυτοκινήτου του εστιατορίου (προστέθηκε κίτρινο χρώμα). Αυτή είναι επίσης η ίδια φωτιά που παρατηρείται από κάμερα "Μαλιακός-Κλειδί" (Εικ. Υ), ως μια αδιάκοπη συνεχής κίνηση από το σύννεφο της φωτιάς (στάδιο 2) προς τη φωτιά της πισίνας #2 (στάδιο 3).

Εικόνα 62. Πυρκαγιά που κινείται προς την πυρκαγιά της πισίνας #2, όπως παρατηρήθηκε από την κάμερα "Μαλιακός-Κλειδί".

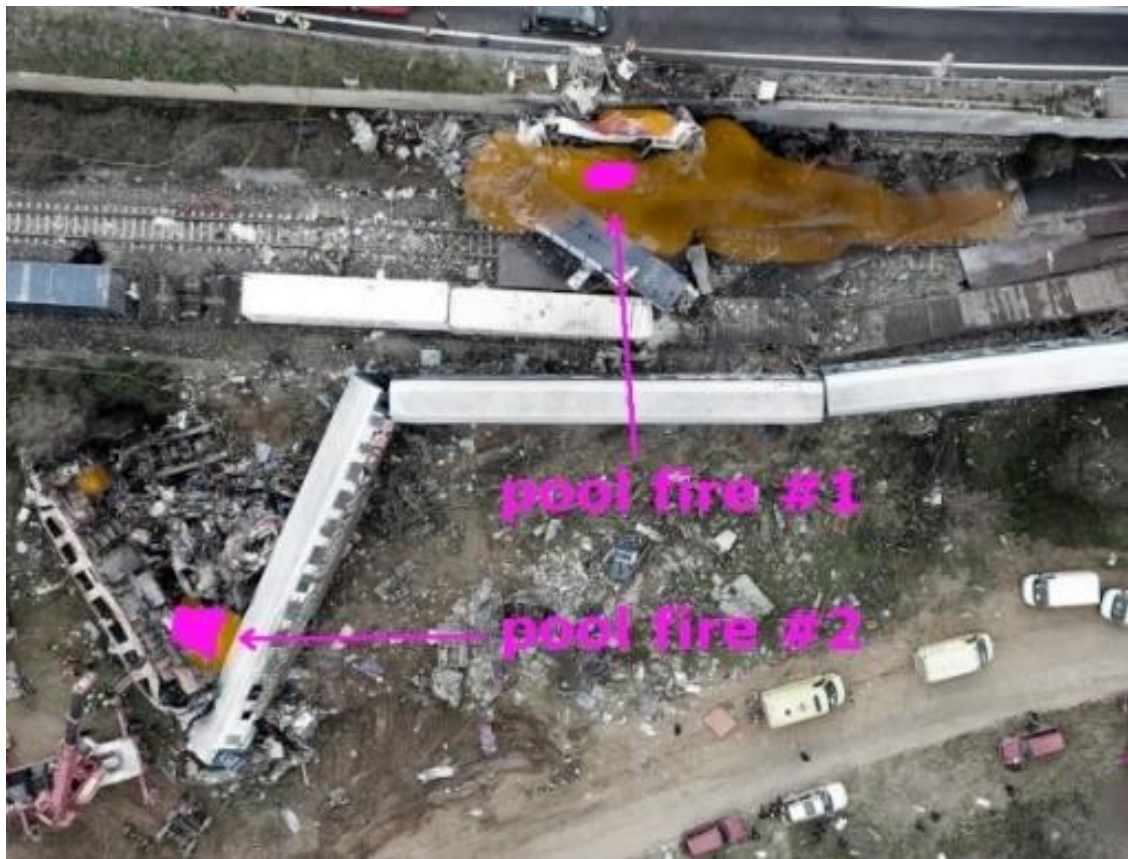
- 464 Οι δύο πυρκαγιές των λιμνών μπορούν να παρατηρηθούν να καίνε τα εναπομείναντα καύσιμα που δεν καταναλώθηκαν στη σφαίρα φωτιάς. Συγκρίνοντας τη γεωμετρία των νυχτερινών καρέ του βίντεο με τις εικόνες της ημέρας, επιβεβαιώνεται ότι οι δύο πυρκαγιές πισίνας βρίσκονται εκεί όπου βρέθηκαν στοιχεία πυρκαγιάς το πρωί.

Εικόνα 63. Τοποθεσία και κατά προσέγγιση μέγεθος των πυρκαγιών #1 και #2.

- 465 Ακολουθώντας τη λογική αυτών των παρατηρήσεων, είναι εξαιρετικά απίθανο η ατμομηχανή και ο μετασχηματιστής της που ήταν γεμάτος με λάδια σιλικόνης να διαδραμάτιζαν πρωταρχικό ρόλο στο σύννεφο πυρκαγιάς του σταδίου 2 και στη φωτιά της πισίνας του σταδίου 3 #2.

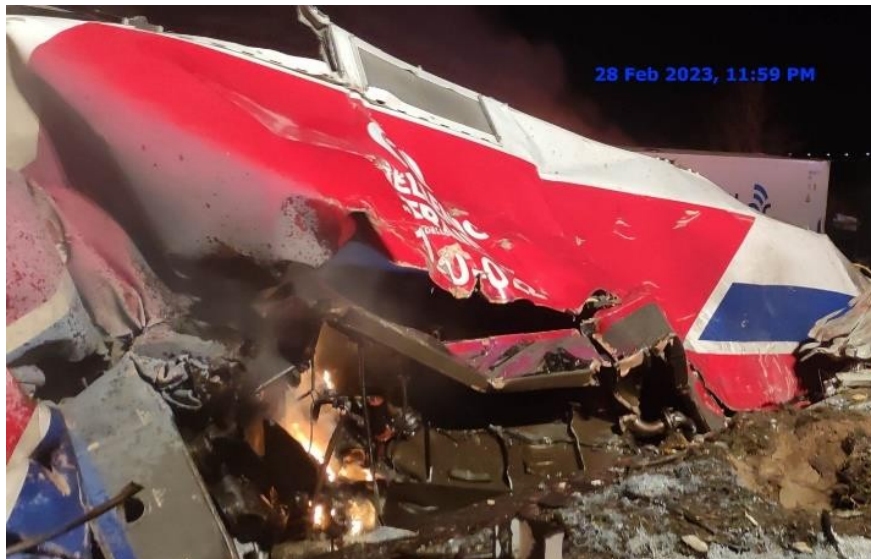
- 473 Επιπλέον, η εμπορική αμαξοστοιχία 63503 δεν παρουσίασε περαιτέρω αλληλεπίδραση με τη φωτιά, εκτός από μια πολύ μικρή τοπική φωτιά στο εσωτερικό του σπασμένου μετασχηματιστή της πρώτης μηχανής 120-022 και μια μικρή φωτιά σε λίμνη έξω από τις δύο μηχανές που καίγεται στο έδαφος (Εικόνα 65) και δημιουργεί υπολείμματα στο πλάι των δύο μηχανών, χωρίς να καίγονται πραγματικά μέρη των μηχανών. Το λευκό υπόλειμμα παραπάνω υποδεικνύει και πάλι την καύση λαδιού σιλικόνης.

Εικόνα 65. Τοπική πυρκαγιά μέσα και έξω από τον σπασμένο μετασχηματιστή της πρώτης μηχανής της εμπορευματικής αμαξοστοιχίας, 40 λεπτά μετά το ατύχημα.

- 474 Το γεγονός ότι η πυρκαγιά στην πιάνα #1 άφησε δύο διαφορετικά κατάλοιπα αποτελεί άμεση ένδειξη ότι στο συμβάν φαίνεται να εμπλέκονται δύο διαφορετικά καύσιμα: 1) λευκό υπόλειμμα, που είναι SiO_2 , χαρακτηριστικό για την καύση λαδιού σιλικόνης, και 2) μαύρο υπόλειμμα με ίχνη ξυλόλης, που συνάδει με καύσιμα υδρογονανθράκων. Η μικρή ποσότητα SiO_2 που παρατηρήθηκε στο σημείο της σύγκρουσης συνάδει με την τοπική πυρκαγιά σε λίμνη μετά την αρχική εκτόνωση, αλλά όχι με την ποσότητα που μπορεί αναμένεται αν κάηκε μεγάλη ποσότητα καυσίμου.

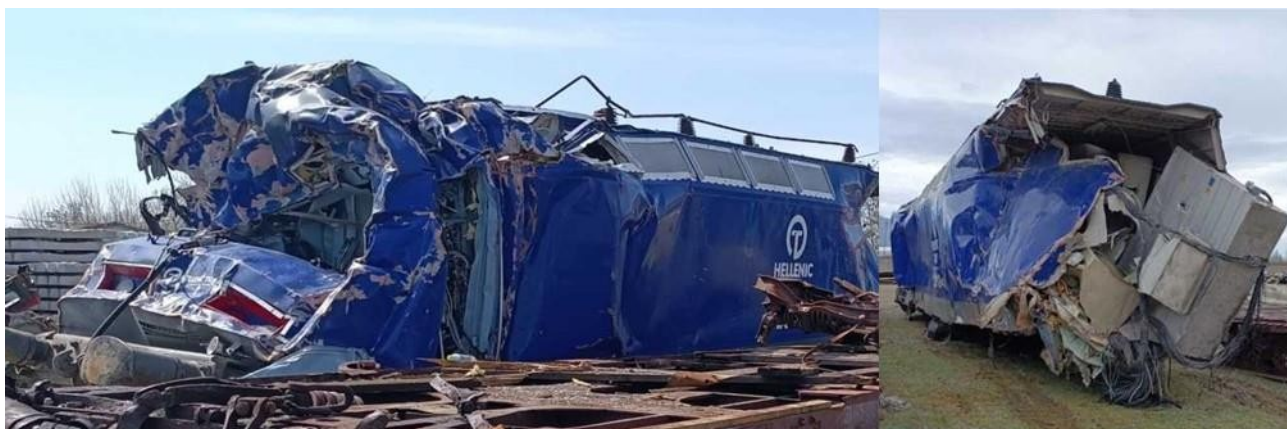
Εικόνα 78. Θέση 2) Λοκομοτίβα 120 012, βαριές ζημιές στο μπροστινό μέρος (με την ατμομηχανή 120-022) και στο πίσω μέρος, σημάδια πρόσκρουσης στην 1η εμπορευματοκιβώτιο στο P4, χωρίς την πίσω καμπίνα που λείπει.

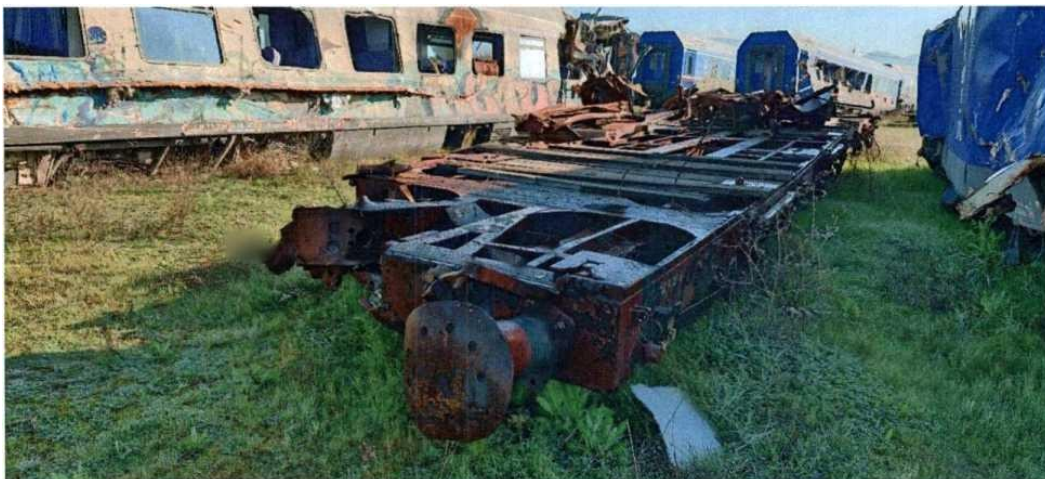
Εικόνα 79. Θέση 3) πλατφόρμα αριθ. 1 που μεταφέρει χαλύβδινες πλάκες, το μπροστινό μισό καταστράφηκε ολοσχερώς από τη σφοδρή πρόσκρουση με το εστιατόριο Car.

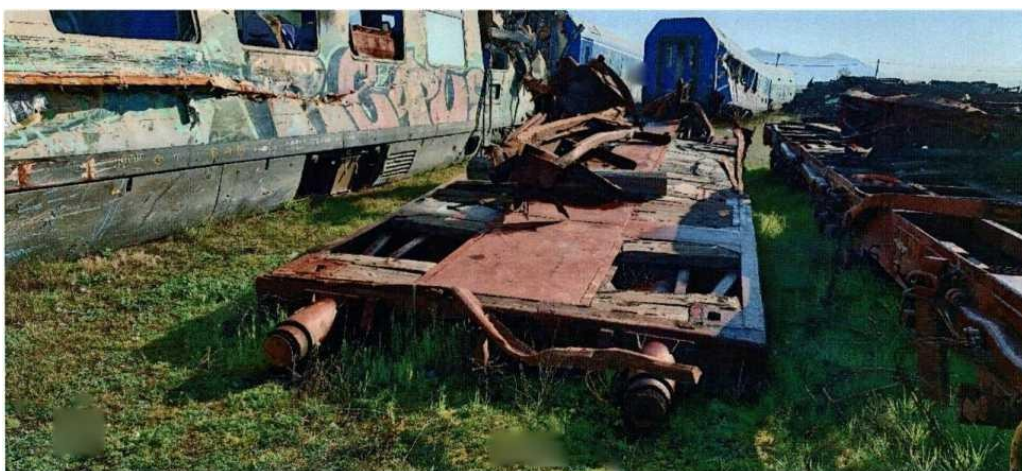
Εικόνα 80. Θέση 4) πλατφόρμα nr 2 που μεταφέρει χαλύβδινες πλάκες, έχασε τα τροχοφόρα από τον εκτροχιασμό αλλά έχει υποστεί πολύ μικρές ζημιές, δεν υπάρχουν σημάδια βαριάς συντριβής.

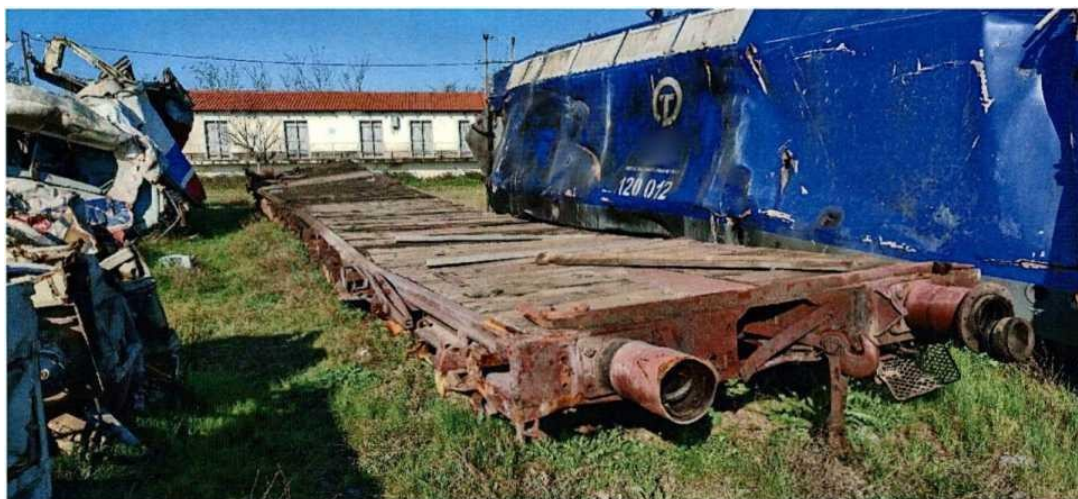
Σχήμα 81. Θέση 5) πλατφόρμα nr 3 που μεταφέρει χαλύβδινες πλάκες, χαμένα αμαξίδια από εκτροχιασμό, ελαφρά ζημιά (συστροφή) λόγω πρόσκρουσης από το πίσω.

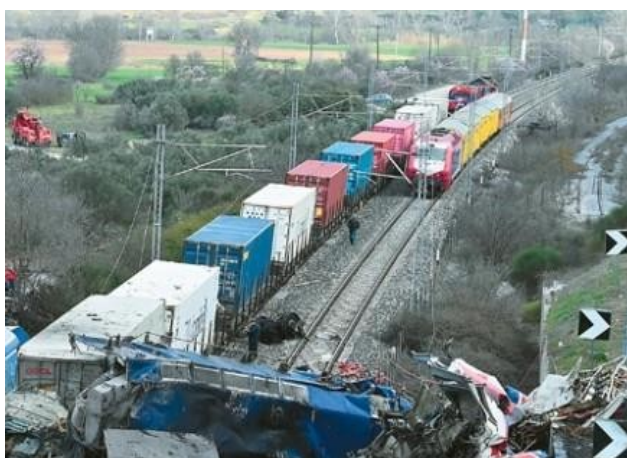
Σχήμα 84. Θέσεις 8)-15) Τα υπόλοιπα πλατό που μετέφεραν 8 εμπορευματοκιβώτια, άθικτα και ακόμα σφραγισμένα (ή παρέμειναν άδεια, για τα 2 τελευταία), δεν εκτροχιάστηκαν, σταμάτησαν κατά μήκος της γραμμής και απομακρύνθηκαν κανονικά.

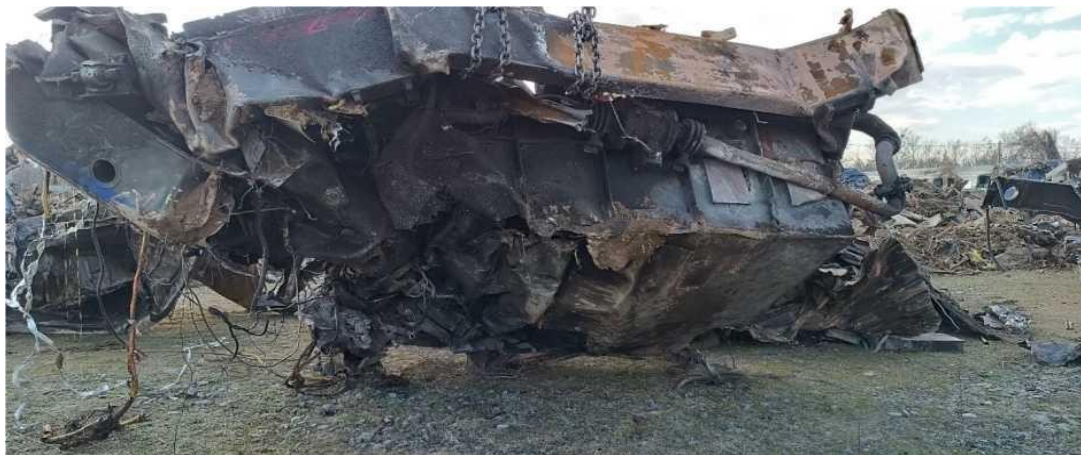
Σχήμα 85. Θέση 1) Λοκομοτίδα 120 023, ολοσχερώς κατεστραμμένη, σπασμένη σε μεγάλα κομμάτια. Απομένον κομμάτι της πλατφόρμας του υπογείου.
Μέρος με τον μετασχηματιστή ακόμα ορατό. Η άλλη πλευρά στην εικόνα 17. Στη θέση 2) το βαγόνι Α1 1ης θέσης, πλήρως κατεστραμμένο, έχει σπάσει σε μικρά κομμάτια και δεν ήταν αναγνωρίσιμο ως ολόκληρο όχημα.

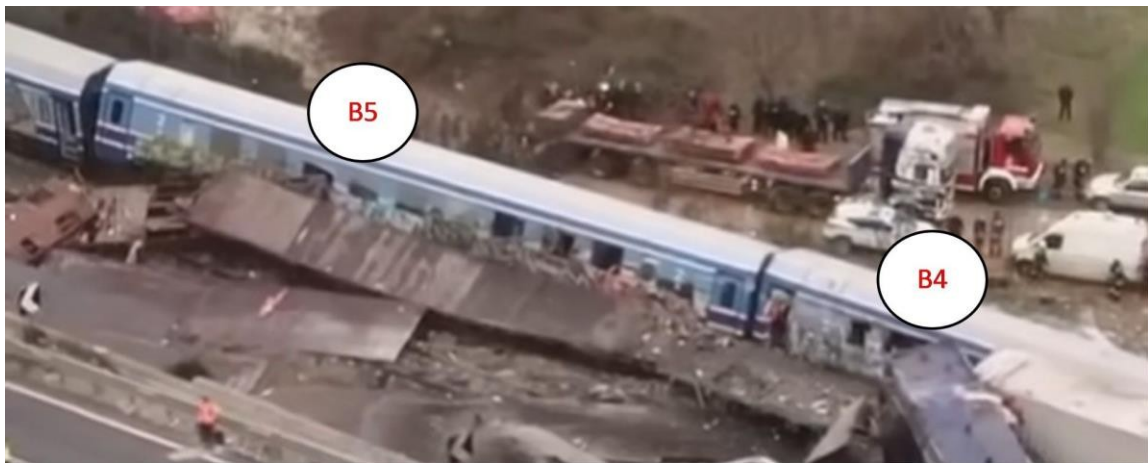
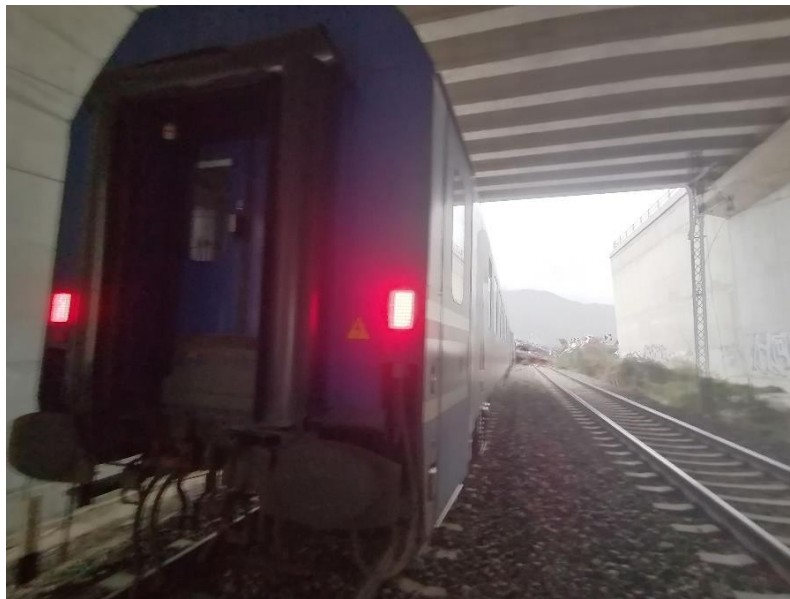
Εικόνα 89. Θέσεις 6-9) Αμαξοστοιχίες B4-B7, οι B4 και B5 εκτροχιάστηκαν και χτυπήθηκαν στο πλάι από χαλύβδινες πλάκες, οι B6 και B7 δεν εκτροχιάστηκαν, δεν υπάρχουν ζημιά, η B7 παρέμεινε σχεδόν ολόκληρη στη σήραγγα.

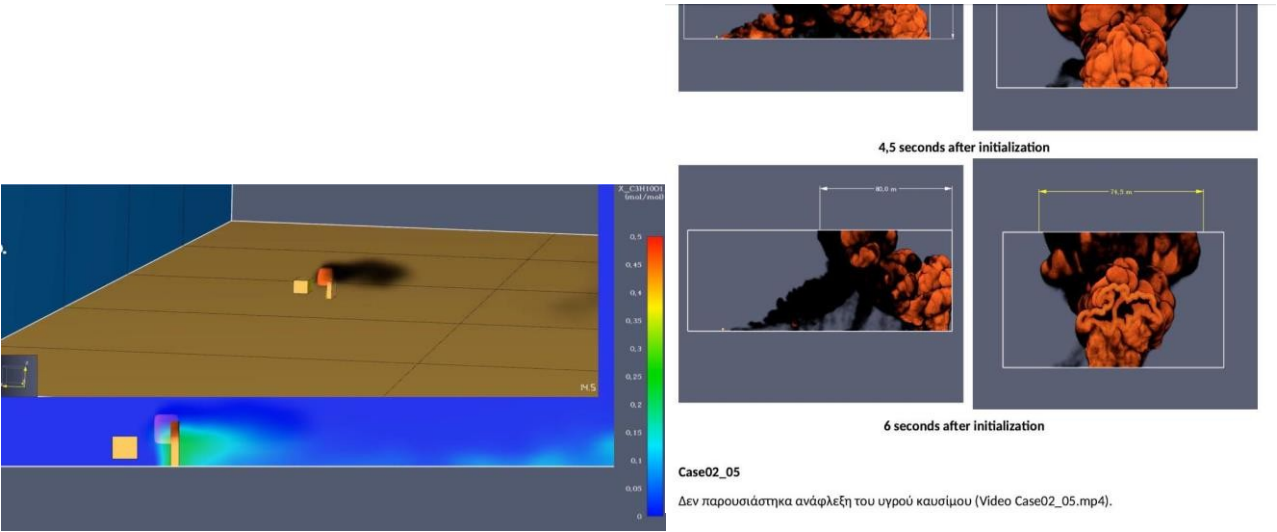
Τα αποτελέσματα αυτών των δοκιμών αποκλείουν την πιθανότητα τα σιλικονούχα έλαια PDMS να δημιουργήσουν μια τόσο μεγάλη πύρινη σφαίρα και φωτιά σε λίμνη, καθώς το μόνο πιθανό αποτέλεσμα είναι μια μικρή τοπική ανάφλεξη που δεν θα διαδοθεί στο υπόλοιπο υλικό, ακόμη και αν η συνολική ποσότητα του σιλικονούχου ελαίου είναι εξωπραγματικά ψεκασμένη και διασκορπισμένη σε όλη την περιοχή.
